COMUNE DI BORGO A MOZZANO

**ANALISI DEI FENOMINI DI ECCITAZIONE A CARATTERE DINAMICO DELLA
SCUOLA ELEMENTARE DI DIECIMO**

VIA DELLA STAZIONE - DIECIMO

RELAZIONE DI SINTESI RELATIVA AI CONTROLLI

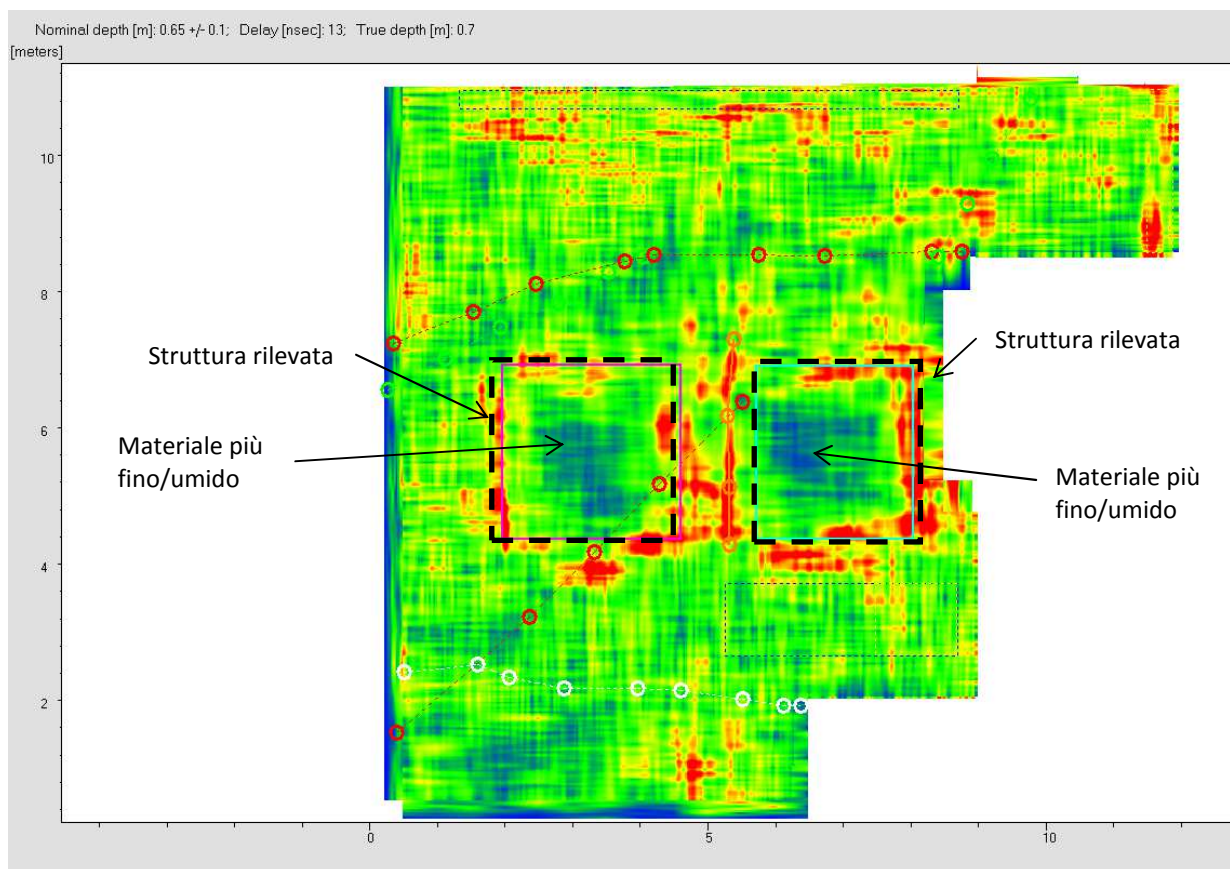
- che in fase di realizzazione dell'edificio il materiale utilizzato per i riempimenti dei vespai è di qualità media;
- che i sotto servizi presenti non hanno ad oggi provocato variazioni alla rigidità dei terreni sottostanti le fondazioni;
- che in fase di realizzazione, per i soli plinti (in corrispondenza di nr. 2 pilastri centrali), si è provveduto a riportare in quota gli scavi mediante un riempimento con materiale di

qualità non elevata e che tende risulta avere permeabilità inferiore a quella del deposito ove poggia l'edificio.

Da un punto di vista della sicurezza strutturale, visto anche il tempo di consolidazione trascorso, il terreno sotto i sopracitati plinti risulta comunque idoneo e non inficia la capacità portante della struttura. Si suggerisce comunque di risanare un domani la situazione, realizzando un drenaggio perimetrale, onde evitare la risalita di umidità dal sottosuolo.
