COMUNE DI BORGO A MOZZANO

**ANALISI DEI FENOMINI DI ECCITAZIONE A CARATTERE DINAMICO DELLA
SCUOLA ELEMENTARE DI DIECIMO**

VIA DELLA STAZIONE - DIECIMO

RELAZIONE DI SINTESI RELATIVA AI CONTROLLI

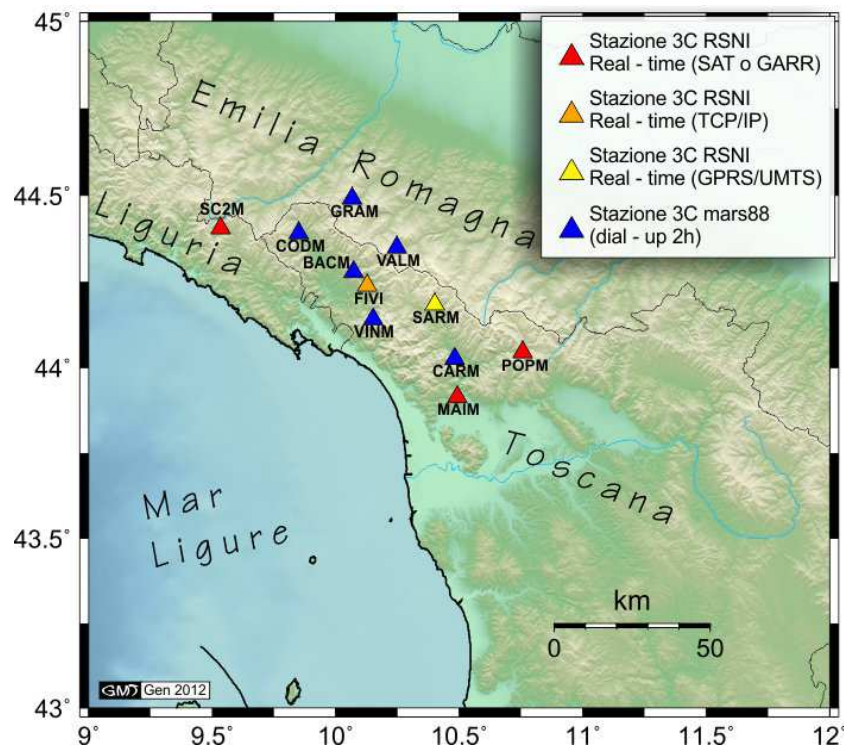
Stazioni di rilevamento della rete sismica locale

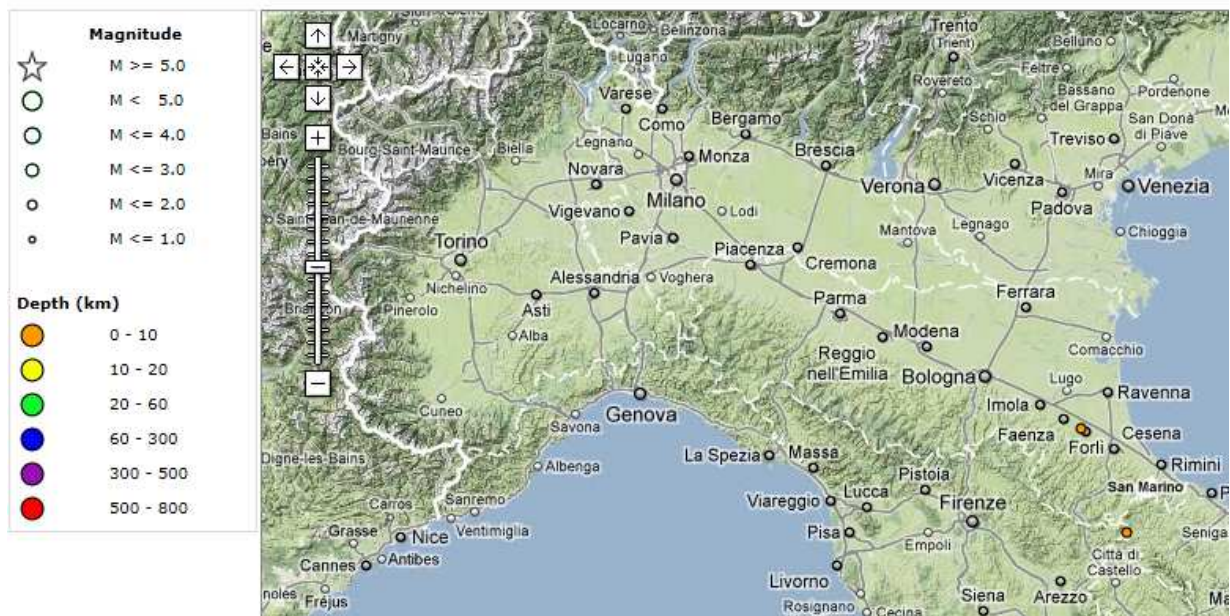
Eventi sismici del 03/04/2012 – entro 150 km dal Comune di Borgo a Mozzano

Data:	03/04/2012	ora UTC: 13:01:22	ora ITA: 15:01:22
coordinate:		Lat.43.638	Long. 12.282
Profondità:	8.4 km	Magnitudo: 1.3	
Località:	Sant'Angelo in Vado

Data:	03/04/2012	ora UTC: 07:48:39	ora ITA: 09:48:39
coordinate:		Lat.43.638	Long. 12.282
Profondità:	10 km	Magnitudo: 1.8	
Località:	Forlì
